华阴市采石矿山地质环境 恢复治理实施方案

(一点一方案)

华阴市自然资源局

二〇二〇年九月

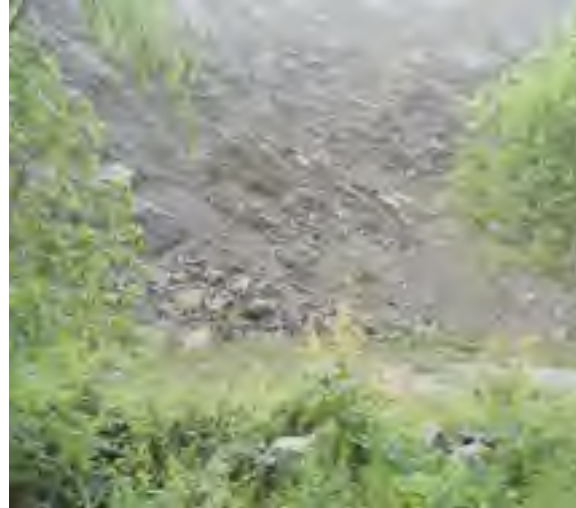
照片 8-02-1 1#采面

1#采面坡向 240°，长约 384m，高度为 42~168m，坡面粗糙，岩石破碎，坡度 65°左右，坡面植被零星生长，平面植被覆盖率约 80%以上；采面坡脚堆积有 3 处渣堆，粒径 10—100cm，孔隙率 10%—15%，植被覆盖率约 30%。

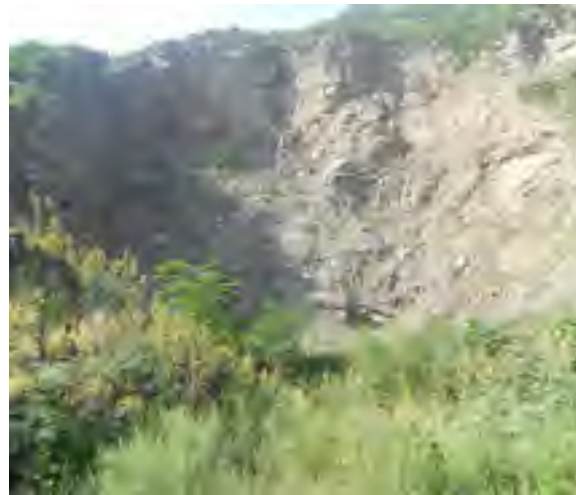
照片 8-02-3 4#采场植被

4#采面坡向 270°，长约 429m，高度为 14~122m，坡度 70°~90°，底部为石料加工平台。东西长约 41m，南北长约 82m，平台上有零星杂草和灌木生长，植被稀疏。采面北侧遗留有原粉石加工浆砌石底座，墙高 2.3m，宽 1.5m，长约 30m。

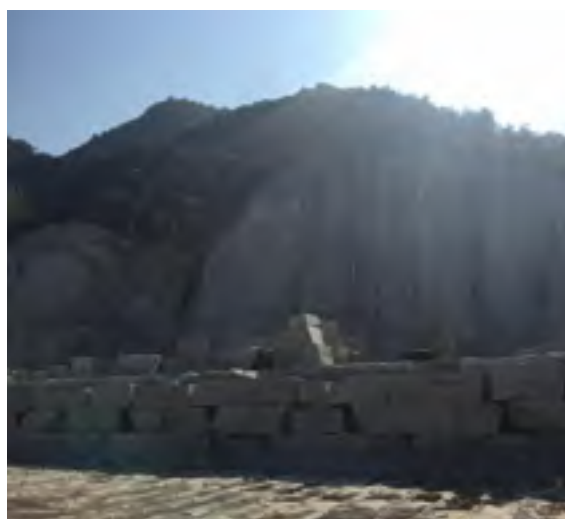
照片 8-03-1 采场遗弃荒料

北侧采场平台遗弃约74块1.5*1*1m荒料，方量约111m³，荒料分三层码放，高度低，稳定性好，引发地质灾害的可能性小，见照片8-03-1至8-03-6

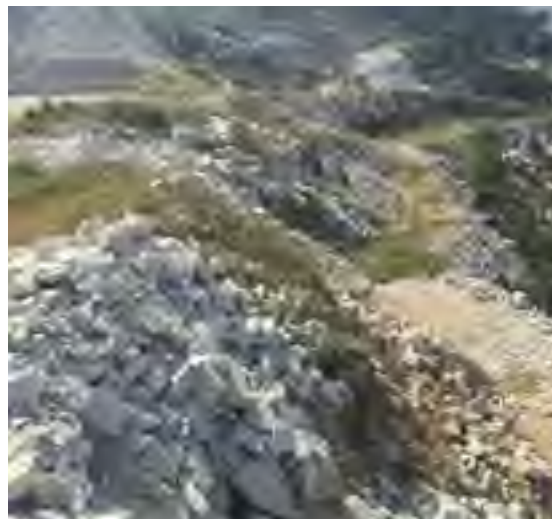
照片 8-03-2 矿山道路旁渣堆

采场北侧渣堆位于V型沟谷，渣堆堆积坡度约35°，无道路通达，弃渣方量约6442.16m³。其余两处渣堆分布于矿山道路两侧，道路运输条件较好。

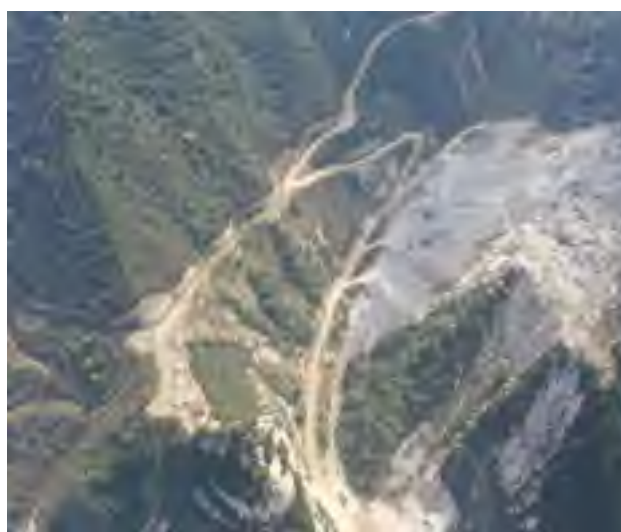
照片 8-04-1 清运后渣堆迹地

经调查，华阴市宏发矿业方山峪三湾坡为露天石材矿山，矿山破坏面积约4.83hm²，采矿点共有2个采面，均位于山顶，采面海拔1096m。渣堆沿采场西侧下方沟道分布，面积约15640.5m²，调查时该渣堆已由罗敷镇组织清运完，渣堆迹地基岩裸露。见照片8-04-1至8-04-5。

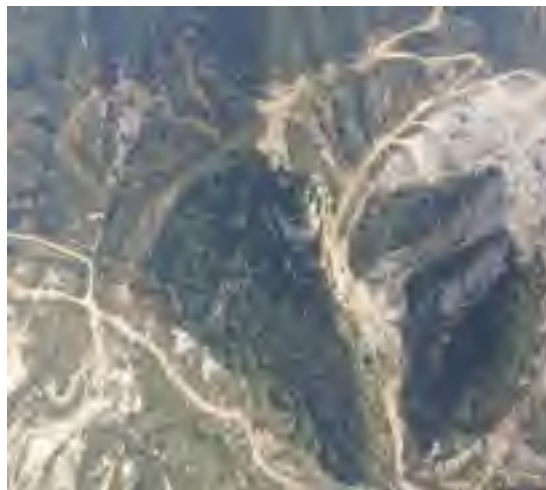
照片 8-04-4 矿山道路

矿区位于华阴市罗敷镇方山峪，通过峪内道路与外部G310国道连接。峪内道路长约6260m，道路路宽约5m，坡度约15°，道路为泥结碎石土路面，可直达采面，通行条件较好。

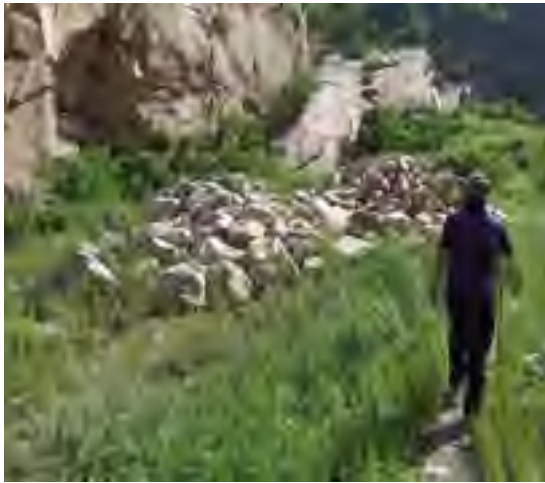
照片 8-05-1 龙王大沟遗弃渣堆

经调查，华阴市龙王沟石材厂采矿点有 2 个破坏区，分别位于龙王大沟和龙王小沟内，海拔 1067m，矿山破坏面积约 17.8hm²。龙王大沟废渣由龙王沟石材及华山景区四通矿业有限公司沿各自开采平台东北侧旁的沟道倾倒，沿下部斜坡堆放，形成 1 处渣堆（龙王大沟采面位于山顶紧邻渭南市华山景区四通矿业有限公司大敷峪矿山，该采面合并于四通矿业一并治理）；龙王小沟有一采面，采面长约 30m，宽约 30m，切割式开采，采面直立，采场平台植被覆盖率约 90%，矿山废渣沿开采平台西侧旁的沟道倾倒，沿下部斜坡堆放，形成 1 处渣堆。2 处渣堆共计弃渣方量约 81816m³。渣堆成分主要为块石，粒径约 20—120cm，粒径大于 70cm 的块石约 35%，大小形态不一，孔隙率约为 20%—35%，弃渣坡度约 33°，压占总面积约 77855.6m²。各渣堆坡面块石裸露，植被覆盖率较低。见照片 8-05-1 至 8-05-6

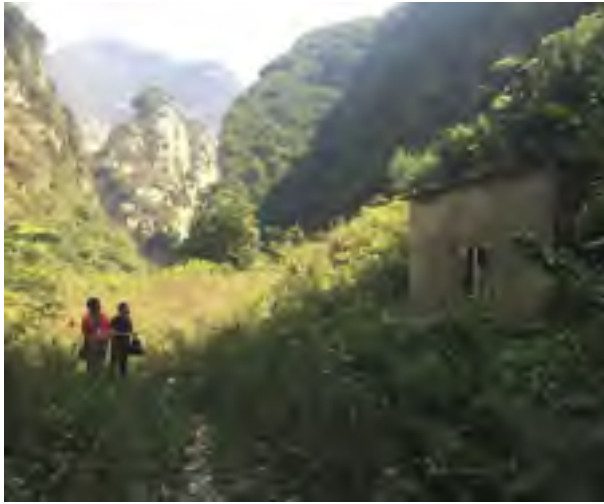
照片 8-06-1 进矿道路口废弃建筑

在矿山进口处遗留有一处砖混废弃建筑，占地面积约 100 m²。见照片 8-06-1 至 8-06-6。

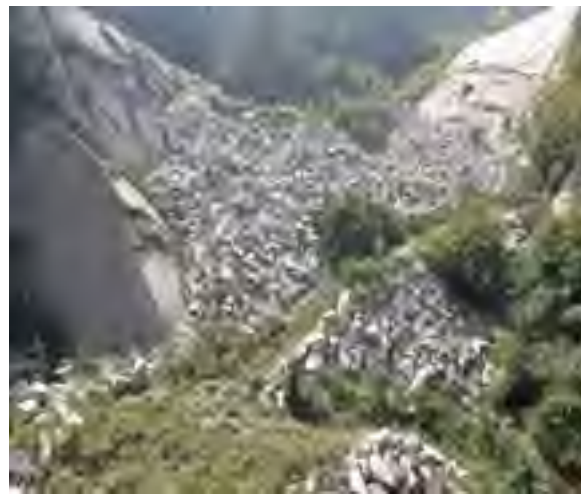
照片 8-06-2 采场周边渣堆

经调查，渭南市宝发石材有限公司位于大敷峪左岸支沟，矿山破坏面积约 8.8hm²，采矿点有 1 个采场，位于山腰，海拔 1248m，采场采面直立，立面及平面基岩裸露，矿山开采废渣沿平台西北侧旁的沟道倾倒，沿下部斜坡堆积，形成 1 处渣堆。渣堆共计弃渣方量约 145000m³。渣堆成分主要为块石，粒径约 50—115cm，大小形态不一，粒径大于 70cm 的块石约 75%，孔隙率约为 20%—30%，弃渣坡度约 30°。渣堆坡面块石裸露，植被覆盖率较低。

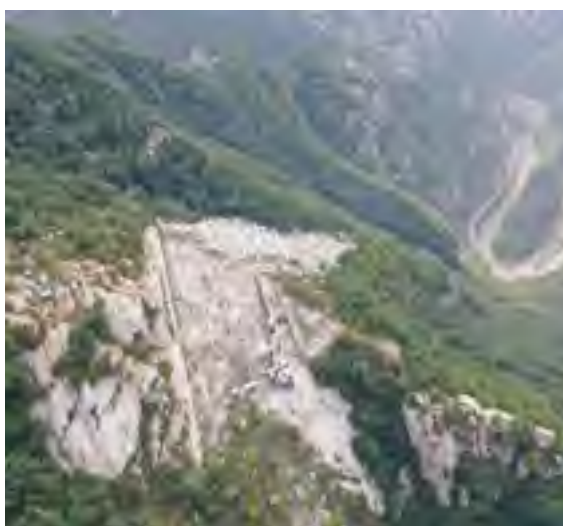
照片 8-07-1 采场周边渣堆及荒料

经调查，华阴市华山景区四通矿业有限公司采矿点有 5 个采场，采场分别位于山腰及顶，最高海拔 1435m，最低海拔 1120m。矿山破坏面积约 10.96hm²，各采场采面直立，采场平面植被覆盖率低，基岩裸露。各采场开采废渣沿开采平台旁的沟道倾倒堆放，形成 5 处渣堆，渣堆共计弃渣方量约 87500m³。渣堆成分主要为块石，粒径约 20—135cm，大小形态不一，粒径大于 70cm 的块石约 40%，孔隙率约为 20%—35%，弃渣坡度约 50°，压占总面积约 33418.5m²。各渣堆坡面块石裸露，植被覆盖率较低。

矿山道路旁及各采面散布遗弃约 256 块 1.5*1*1m 荒料，方量约 384.2m³。见照片 8-07-1 至 8-07-6

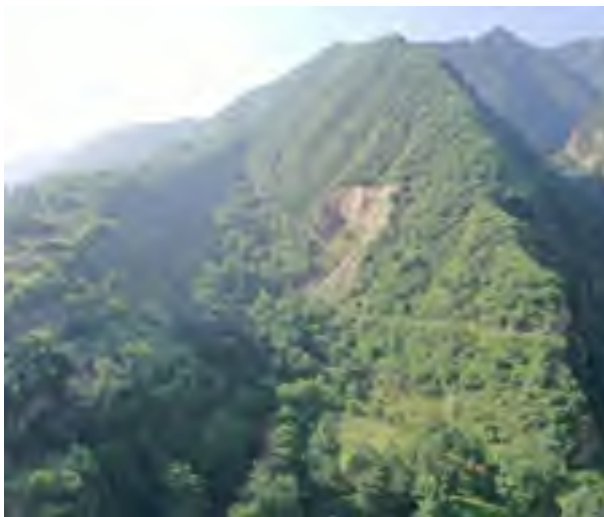
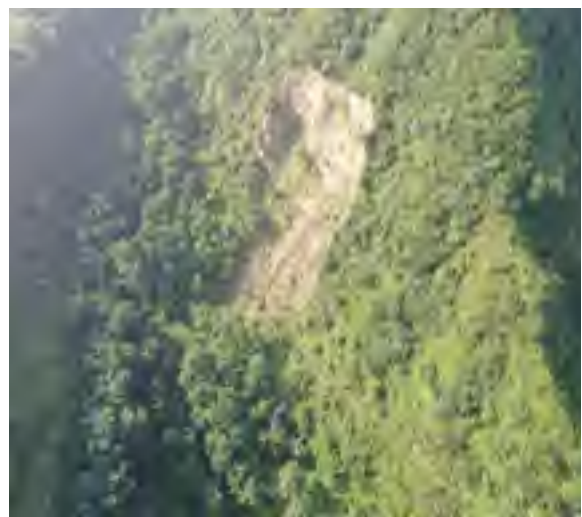
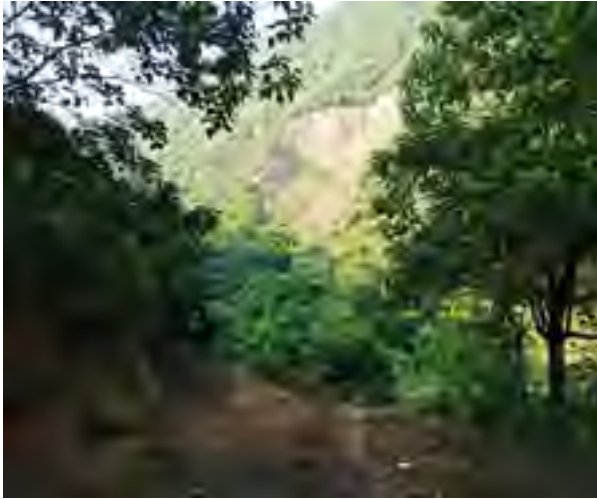
经调查，永刚石渣厂位于秦峪口右岸山腰，为露天渣石矿山，矿山破坏面积约 0.41hm²，采矿点共有 1 个采面，采面沿山体东坡布设，上陡下缓，海拔 673m。在采面坡脚处堆积有废弃渣堆，共计弃渣方量约 2300m³。渣堆成分主要为石渣，粒径约 10—50cm，大小形态不一，孔隙率约为 5%—10%，弃渣坡度约 30°，压占总面积约 1140m²。渣堆坡面植被覆盖率 50% 以上，主要为博落回、艾蒿、臭椿；平台植被覆盖率 80% 以上，主要为艾蒿、针茅、刺槐、臭椿等；采场下部粉石加工区植被覆盖率 90% 以上，主要为艾蒿、针茅、刺槐、臭椿等。见照片 8-08-1 至 8-08-8。

永刚石渣厂经调查，属于“三区两线”可视范围以外，矿山无地质灾害，破坏区范围内植被整体自然恢复较好，覆盖率总体在 70% 以上，符合《陕西省矿山地质环境治理恢复指导意见》（陕自然资源厅发〔2018〕9号），《渭南市矿山地质环境治理恢复暨验收指导意见（试行）》（渭政办发〔2019〕101号，2019年9月30日）相关文件自然恢复矿山要求，综上本次调查将永刚石渣厂由人工恢复矿山调整为自然恢复矿山。

永刚石渣厂调整为自然恢复矿山后，主要采取植被自然恢复为主治理方式，人工仅进行少量干预，人工沿原采场平台外沿埋设铁丝网进行封育，在原矿山道路进口埋设警示牌，提醒过往行人安全，本调查报告不再单独估算该部分费用。

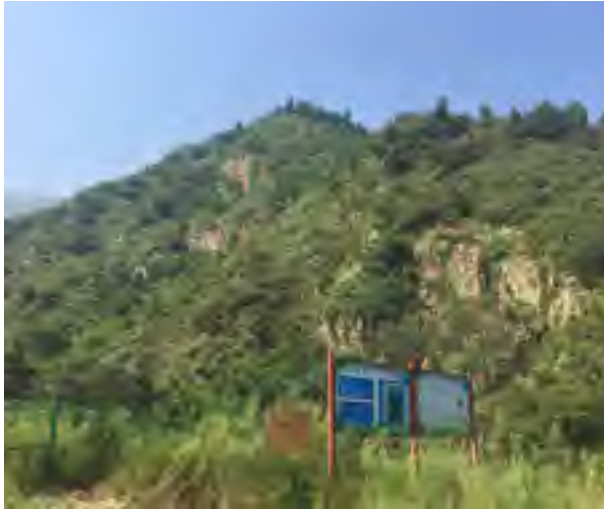
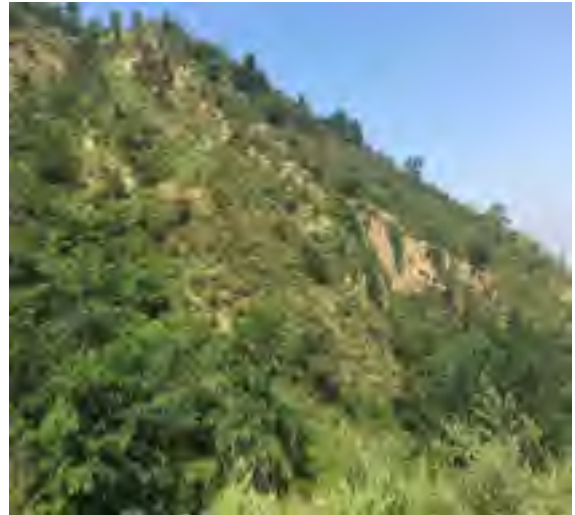
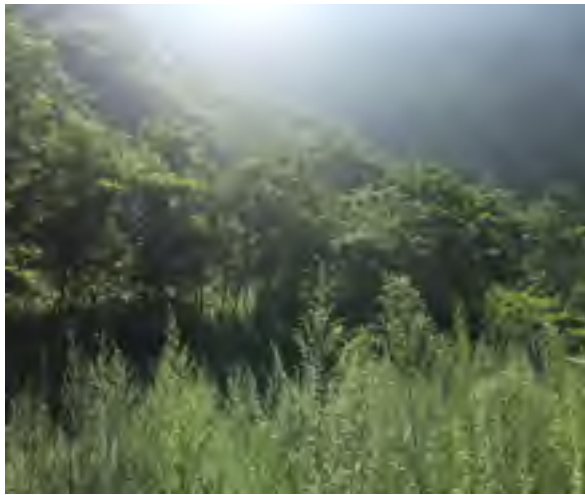
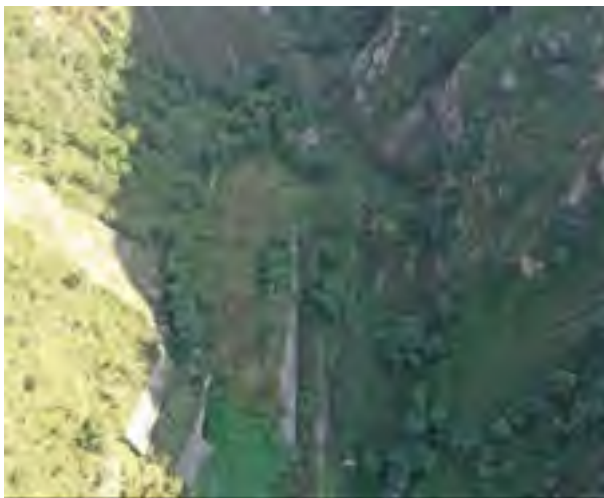
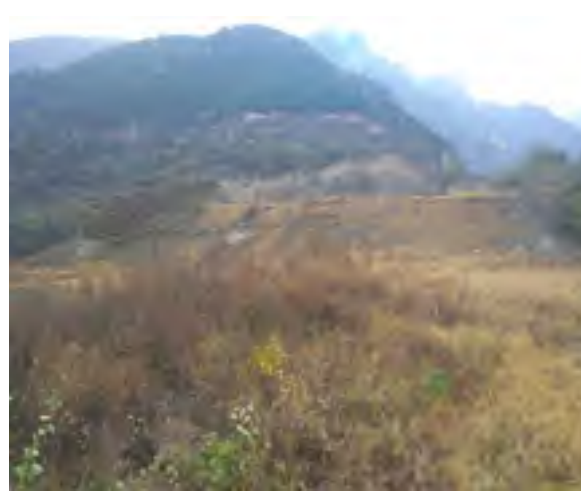
经调查，西铁华山石料供应站（华山西铁石渣厂）位于华山镇台峪口，为露天渣石矿山，矿山破坏面积约79.2亩，采矿点共有2个采面，采面沿山体东、西两侧斜坡布设。采场已于2012年关停并进行简单工程治理，调查期间采取植被自然恢复较好，植被覆盖率80%以上，主要为艾蒿、针茅、刺槐、臭椿等。见照片 8-09-1至8-09-6。

西铁华山石料供应站（华山西铁石渣厂）经调查，属于“三区两线”可视范围以外，2012年矿山关停后经简单工程治理，矿山无地质灾害，破坏区范围内植被整体自然恢复较好，覆盖率总体在80%以上，符合《陕西省矿山地质环境治理恢复指导意见》（陕自然资源厅发〔2018〕9号），《渭南市矿山地质环境治理恢复暨验收指导意见（试行）》（渭政办发〔2019〕101号，2019年9月30日）相关文件自然恢复矿山要求，综上本次调查将西铁华山石料供应站（华山西铁石渣厂）调整为自然恢复矿山。

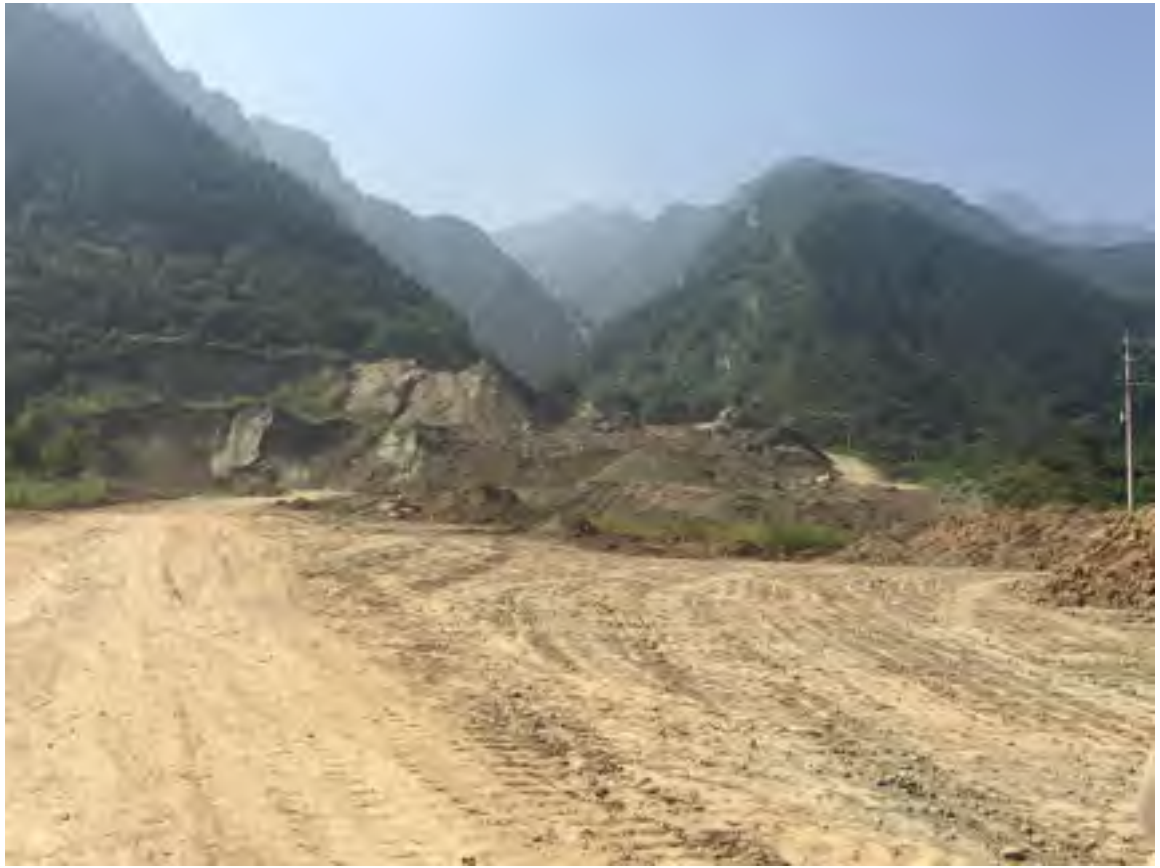
照片 11-3 沟口渣堆正在治理照片（镜向：南）
